## 关于晶片电阻两端电极外观说明

晶片电阻器正面两端电极不会完全覆盖，会有一定的缺口，属于正常现象，不会影响电极可焊性以及电阻性能问题，具体形成原因如下。

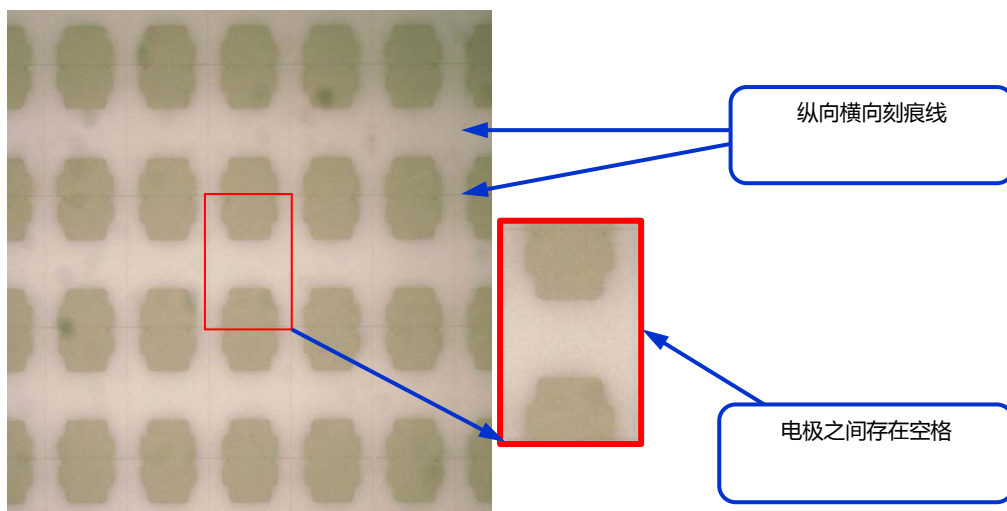
图 1 正电极印刷图片

1.1 电阻正面电极印刷的照片(如下图 1)可以看出，正面电极粒状印刷。

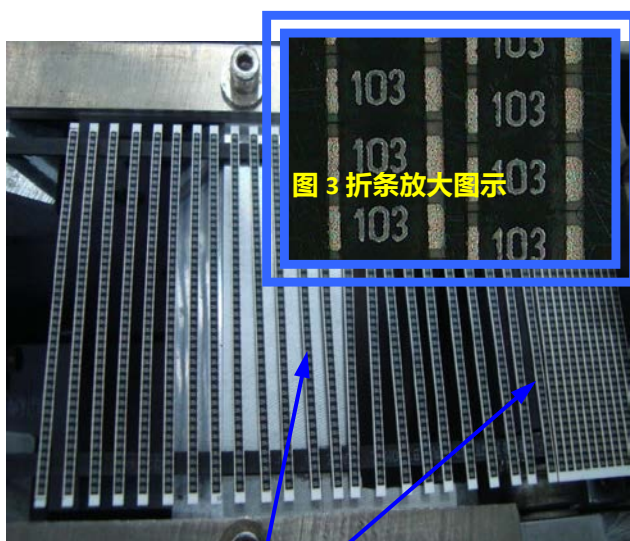
图 2 折条图示

基板通过设备折成条状

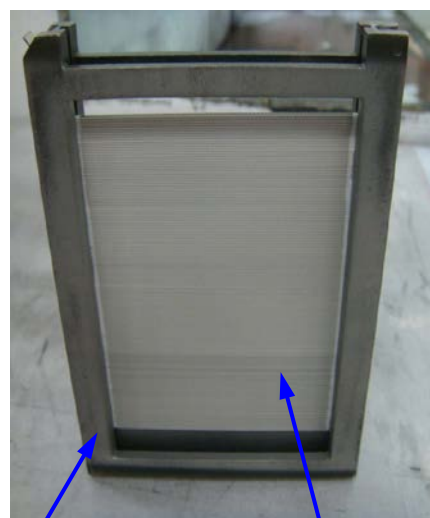
图 4 堆叠图示

1.2 电阻在折成条状后会放入溅射治具中，条状后外观可以明显看出正面电极粒状，粒与粒之间的电极是有空隙的(如图 3)，折条后产品会放入溅射治具，半成品堆叠在一起形成一定的间隙(如图 4)

条状半成品堆叠，在仓夹中溅射侧电极

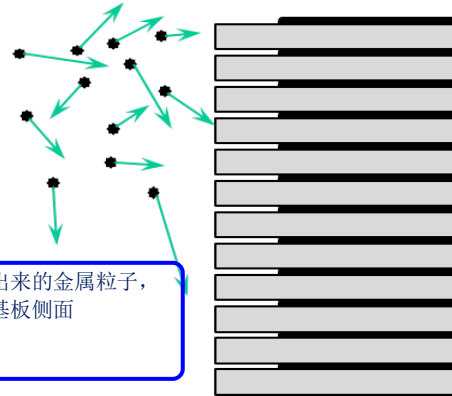
图 6 堆叠示意图

堆叠在一起的半成品之间存在间隙

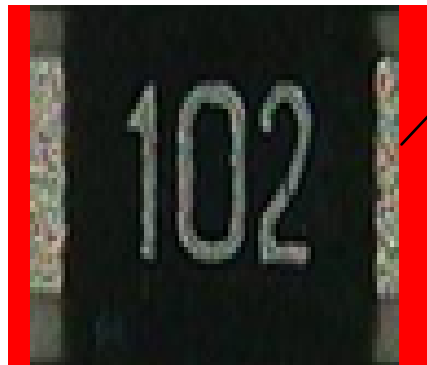
红色表示溅射层溅射的深度不一样

堆叠在一起的半成品之间存在间隙, 真空仓中被激发出来的金属粒子, 不同角度溅射在基板侧面

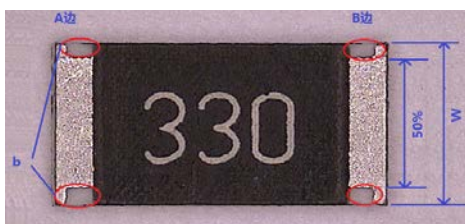
图 11 电镀后电极图示

电阻正面电极缺失面不能大于基板总宽  $W$  的 50%（指每个单边 A 或 B），如下图 11 所示。
