## 关于特殊线路推荐使用抗硫化产品

### §0 . 摘要

在我们跟诸多客户的交往中，经常有遇到各种电源设备的分压反馈电路在使用过程中会碰到一些问题，经分析大多是电阻的失效（阻值 OPEN 或阻值变小），厚声对此特殊线路的特点和贴片电阻产品进行详细的研究,发现普通产品用在分压式反馈电路中会出现：a.电阻被硫化导致阻值 OPEN，b.电阻银迁移导致阻值偏小，c.电阻银迁移导致阻值 OPEN 等现象。

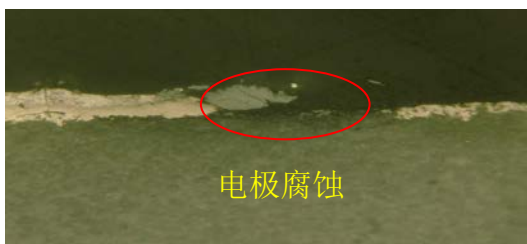
当外界物质中有 S,CL 或 Br 等腐蚀性物质时,从缝隙进入与银层发生反应,导致银局部不导电或导电性能差,严重时会导致银层断开,从而造成阻值 OPEN 的不良.图 1 为电极被硫化(腐蚀)现象,正电极交接处镀层下方银层被腐蚀,图 2 为电极正常情形。

图 1 左端正电极被腐蚀现象图

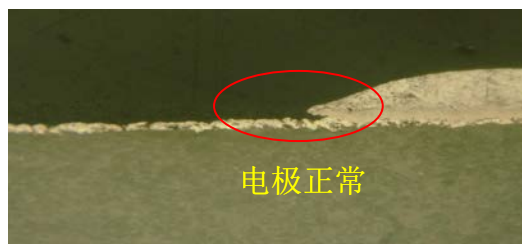
2 右端正电极正常情形

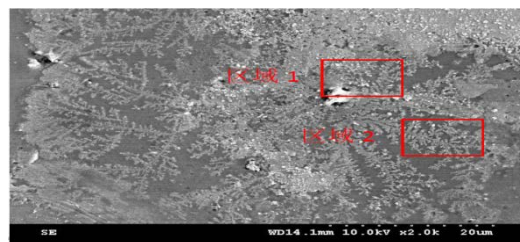
图 10 图 9 检测区域放大形貌

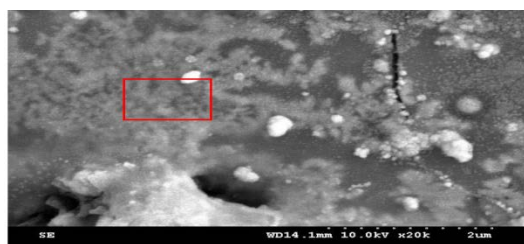
图 11 图 10 检测区域 1 放大形貌
